DE MARZO DE 2019 SOBRE LA BATERÍA DE JESÚS O DEL MEDIO, BAHÍA DE MALDONADO.

Maldonado, 04 de Mayo de 2019.

INFORME SOBRE LOS IMPACTOS DE LA TORMENTA DE 24 PARA 25 DE MARZO DE 2019 SOBRE LA BATERÍA DE JESÚS O DEL MEDIO, BAHÍA DE MALDONADO.

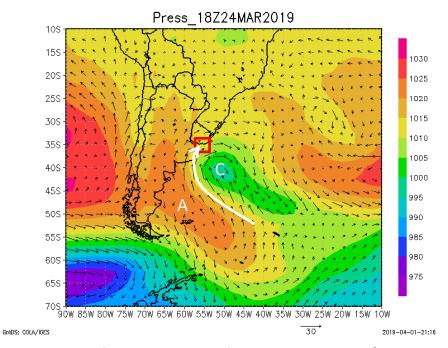
Figura 2: Condiciones de presión y viento en el Atlántico sudoeste en el 24/03 a las 15h (hora local). Intensificación de la depresión atmosférica. C – vórtice ciclónico, A – vórtice anticiclónico, flecha blanca indica la pista de viento. Área de estudio marcada en rojo.

De hecho, la reanálisis de las condiciones sinópticas con base en el modelo COLA/IGES¹, demuestra que a las 21h² del 23/03 la depresión (1005 mbar) se encontraba sobre el océano al largo de la región NE argentina, con vientos del N sobre la región de estudio (Anexo 2). A las 15h del 24/04, la depresión se había profundizado con características de ciclón extra-tropical (990 mbar), y se encontraba en el océano al largo del Río de la Plata (44°S - 57°W), con vientos del SW atingiendo la región de estudio (Figura 2). Al largo de los días 25 y 26/04, mientras la depresión ciclónica se movía hacia el ENE y posteriormente SSE en cuanta se afataba del continente, una nueva masa de aire frío anticiclónica avanzaba por sobre la región sur del continente, formando una pista de intensos vientos (~70 km/h) incidentes en el área de estudio por el SSE (Figuras 3 y 4).

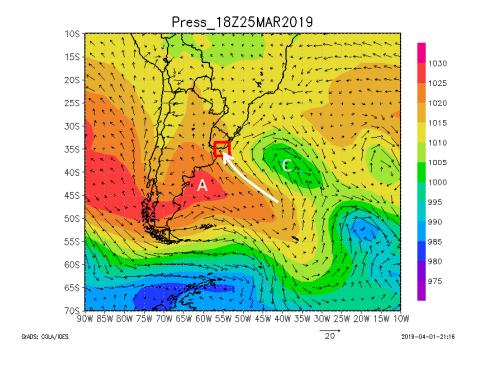
Figura 3: Condiciones de presión y viento en el Atlántico sudoeste en el 25/03 a las 15h (hora local). Avance del anticiclón e desplazamiento de la depresión atmosférica. C – vórtice ciclónico, A – vórtice anticiclónico, flecha blanca indica la pista de viento. Área de estudio marcada en rojo.

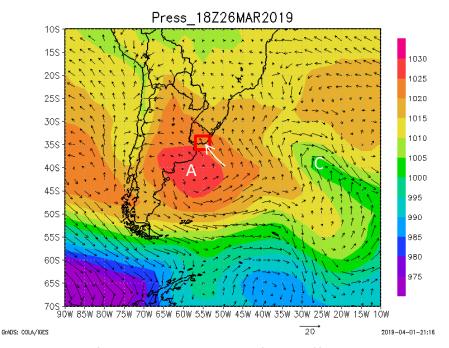
Figura 4: Desplazamiento y enflaquecimiento de la depresión atmosférica hacia el SE y dominancia de la masa de aire anticiclónica con vientos del SE atingiendo el área de estudio (26/04 15h). C – vórtice ciclónico, A – vórtice anticiclónico, flecha blanca indica dirección del viento sobre el área de estudio.

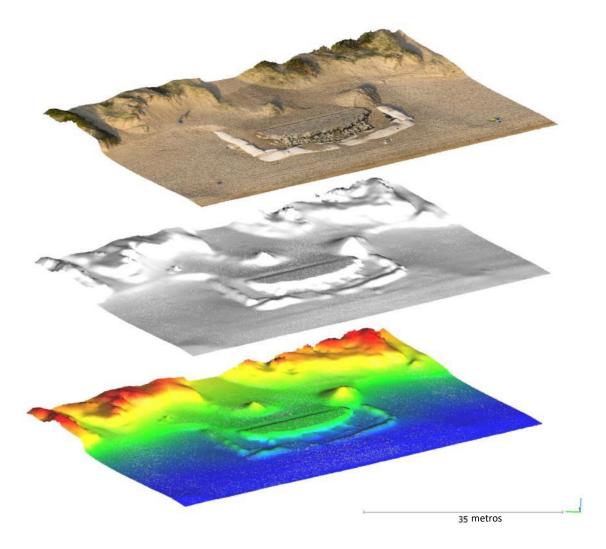
La exposición de la Batería fue primeramente verificada en el día 30/03/2019, por medio de visita realizada por la arqueóloga del CURE Lic. Marcela Caporale (CMCIsur-CURE). En el día 02/04/2019 docentes del CIPAC pudieron ir a la batería para la realización de mapeo digital tridimensional fotogramétrico (Figura 5).

Figura 5: Mapeo digital fotogramétrico del 02 de abril de 2019.

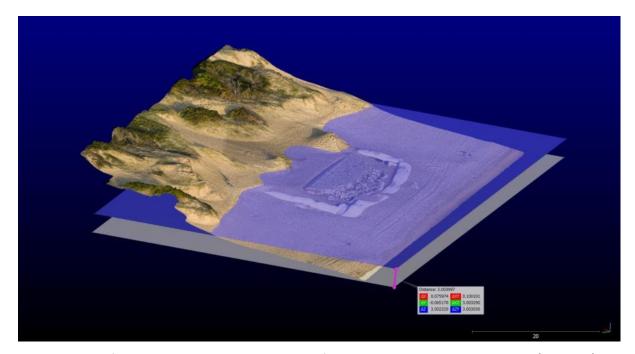
En el mismo se observa lo que se entiende podrías ser las escarpas erosivas dejadas por la subida del mar durante la referida tormenta, notándose que el nivel del agua había subido aproximadamente 3 metros por efecto de la marea meteorológica, en relación al nivel encontrado en el día 02/04 (Figura 6).

Figura 6: Variación del nivel del agua entre el nivel máximo alcanzado durante la tormenta (plan azul) y el nivel observado en el día 02 de abril (plan gris).

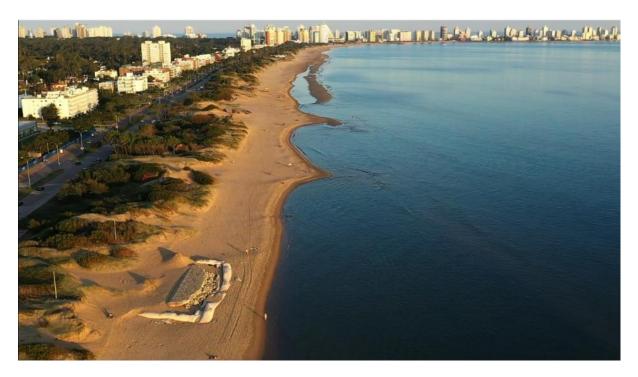
Figura 7: Vista aérea de la Playa Mansa hacia la península, una semana después de la tormenta de los días 24 a 25 de marzo.

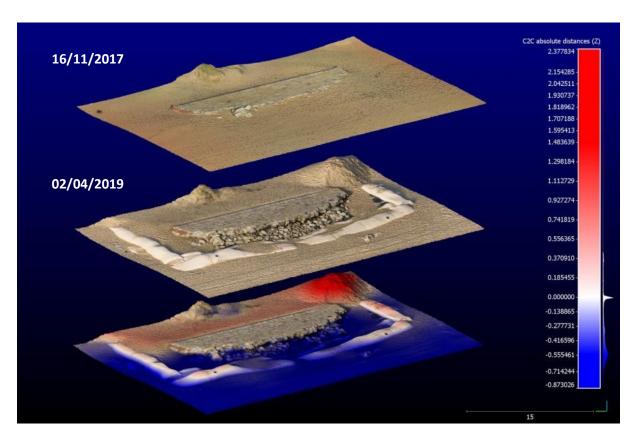
Durante la tormenta, gran cantidad de sedimento fue movilizado en función de la acción de las olas incidentes, que tienden a retirar arena del pos-playa en el entorno de la batería, depositándola en la zona de ante-playa interna, formando bancos arenosos longitudinales en la porción subacuática de la playa (Figura 7). La comparación del mapeo fotogramétrico realizado en 16/11/2017³ con el de 02/04/2019 indica una variación vertical en el paquete sedimentar de cerca de 0,75 m en el flanco NW de la batería, y de cerca de 0,40 m en su flanco SE (Figuras 8 y 9).

Figura 8: Variaciones en la capa sedimentar entre los días 16/11/2017 y 02/04/2019. Rojo para variaciones positivas y azul para negativas. En la derecha, escala de variaciones (metros).

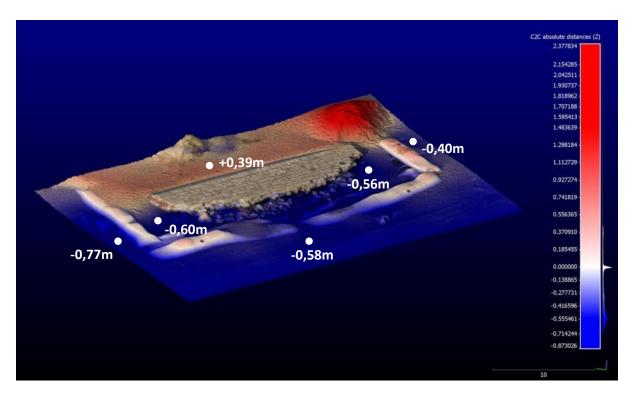
Figura 9: Variaciones verticales en la capa sedimentar entre los días 16/11/2017 y 02/04/2019. Rojo para variaciones positivas y azul para negativas. En la derecha, escala de variaciones verticales en metros.

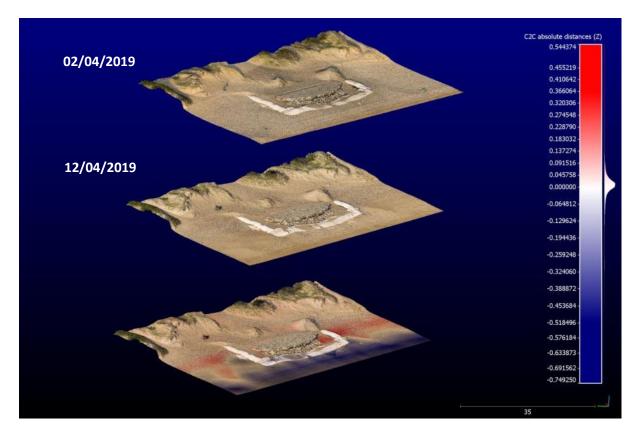
Nuevos relevamientos fotogramétricos realizados en los días 10 y 12 de abril están permitiendo observar la recuperación de la capa de sedimentos pos tormenta y la influencia de los geotubos en el entorno da batería. En la figura 10 se ven los resultados de los relevamientos de 02/04 y 12/04, y abajo el modelo de 12/04 con las variaciones en la capa sedimentar verificadas entre las dos fechas. Las variaciones están identificadas por colores, siendo las variaciones positivas en rojo (ganancia de sedimento) y las negativas en azul (pérdida de sedimento). Se nota que en este período hubo un pequeño aumento de sedimento en el perfil de la playa a la altura de la batería (faja rosa), que se entiende predominantemente de origen eólica, pero sigue en pérdida la zona de barrido del mar (faja azul) (Figura 11).

Figura 10: Variaciones verticales en la capa sedimentar entre los días 02 y 12/04. Rojo para variaciones positivas y azul para negativas. En la derecha, escala de variaciones en metros.

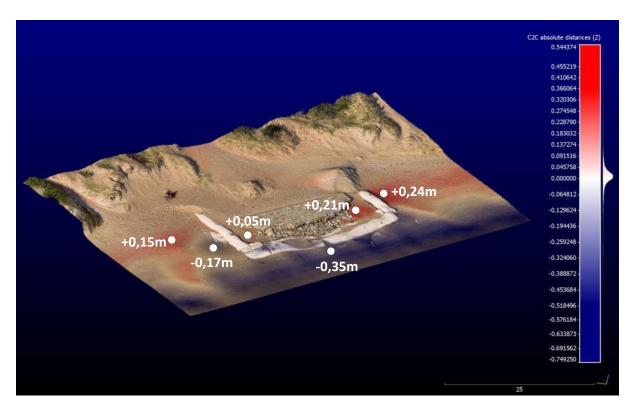
Figura 11: Variaciones verticales en la capa sedimentar entre los días 02/04 y 12/04/2019. Rojo para variaciones positivas y azul para negativas. En la derecha, escala de variaciones verticales en metros.

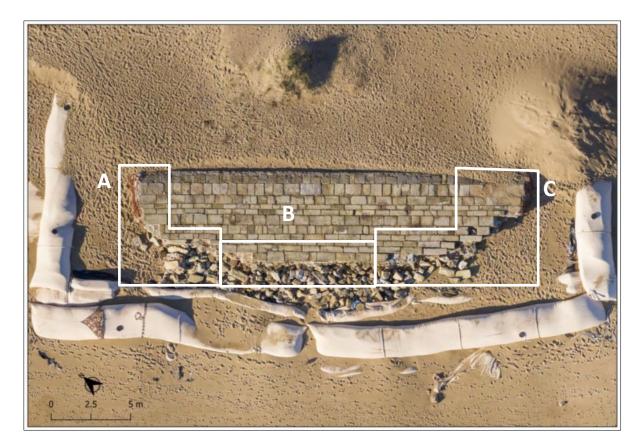
A continuación, presentamos un relevamiento fotográfico del estado actual de la batería, con la identificación de las zonas más vulnerables, y que necesitan la atención de medidas urgentes (Figura 12).

Figura 12: Imagen de la batería con la indicación de las zonas críticas de vulnerabilidad.

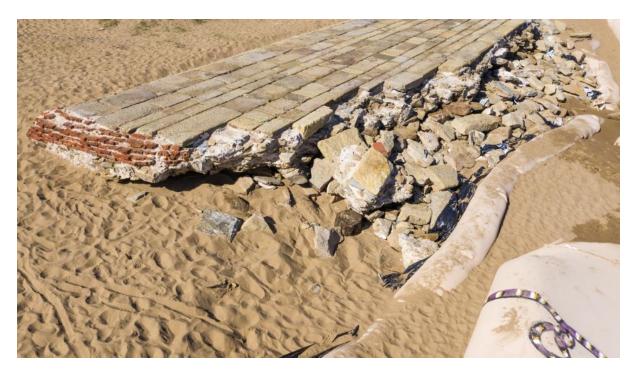
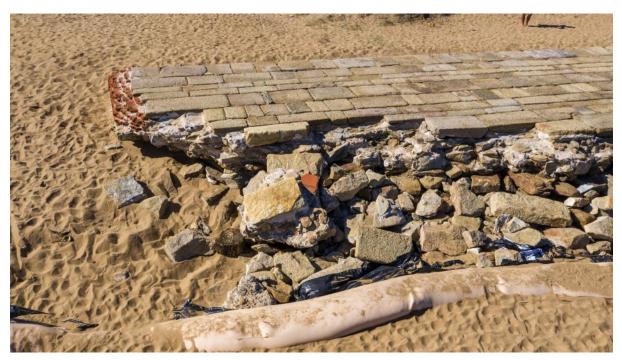
En esta zona el piso de la batería se ha quedado en suspenso con la pérdida de arena pos tormenta. Se observa además, desde 2017, la fragmentación de los ladrillos rojos en el contorno de la esquina trasera. En la parte frontal de esta zona se ha notada la fragmentación de un grande bloque entre 2017 y 2019 (Figuras 13 y 14).

Figura 13: Situación actual de la batería, flanco NW.

- 1. La batería necesita, como medida inmediata, la colocación de suportes y la consolidación de las zonas más vulnerables, identificadas en las figuras de 13 a 16.

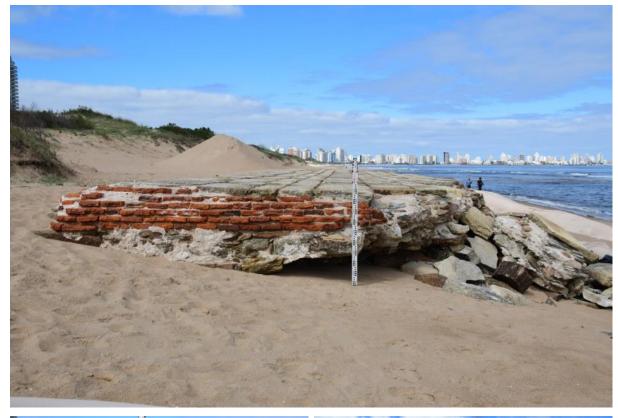
Figura 14: Situación actual de la batería, flanco NW (ZONA A).

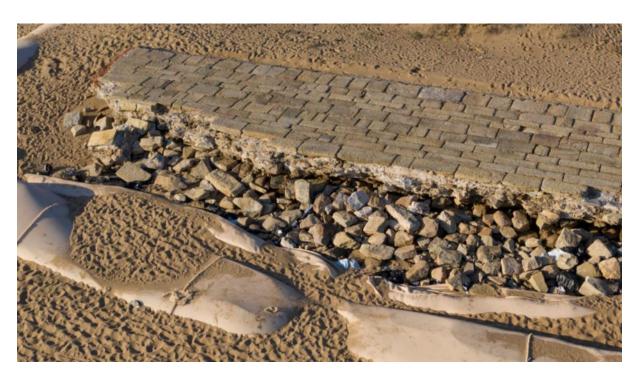
Esta zona incluye parte del tramo frontal del monumento. En esta zona se verificó el desmembramiento y fragmentación de bloques, movimientos, fisuras y socavación en su parte inferior (Figura 15).

Figura 15: Situación actual de la batería, flanco frontal (ZONA B).

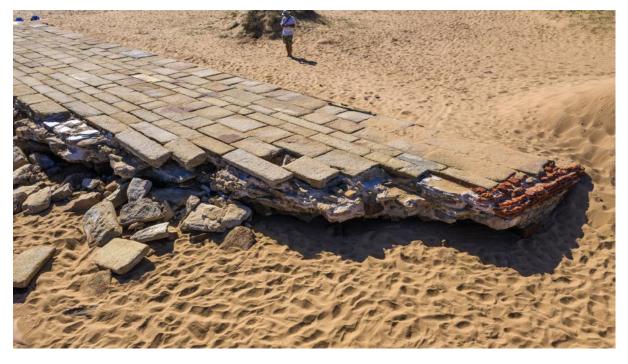
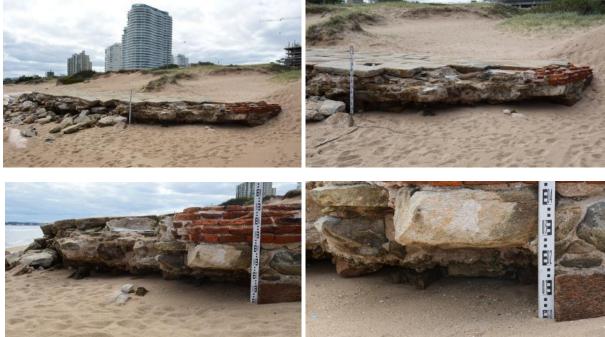
En esta zona se verificó el desmembramiento de bloques, movimiento y desplazamiento de ladrillos, y socavación, dejando en suspenso parte de la estructura (Figura 16).

Figura 16: Situación actual de la batería, flanco SE (ZONA C).

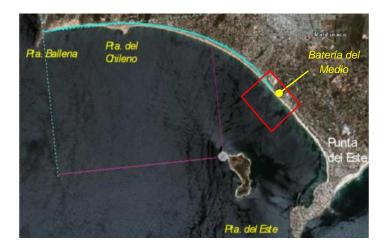
En las simulaciones de ajuste de la parábola de equilibrio para el arco playal de la bahía, los autores utilizaron en primer lugar como punto de difracción del oleaje la punta NW de la isla Gorriti, y después la punta del Este, asumiendo que la resultante de la media anual de la energía incidente é proveniente del sur (S6°E) (Figura 17). Del ajuste de las parábolas de equilibrio, y levándose en cuenta a los puntos de difracción mencionados, los autores encuentran que las curvas de equilibrio estático coinciden en su mayor parte con el perfil teórico de la parábola de equilibrio estático, <u>salvo en algunos tramos, como la parte inicial de curva de la punta NW de la isla y la parte distal de la curva de punta de Este</u>.

Figura 17: Resultados de las simulaciones de curva de equilibrio, a la izquierda con el punto de difracción posicionado a NW de la isla Gorriti, y a la derecha, en la punta del Este (modificado de Teixeira et al 2007: 21-22).

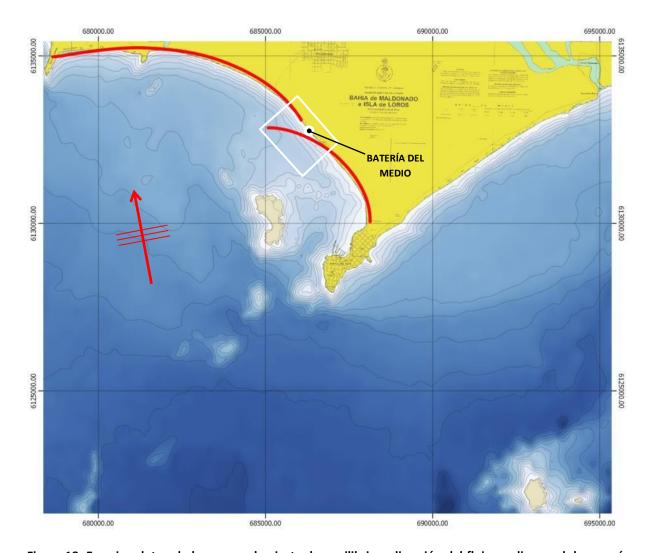
Los autores justifican afirmando que la presencia de la isla Gorriti, de las puntas del Este y del Chileno dificultan el empleo del método (Teixeira et al 2007: XXX). De hecho, este tramo coincide con el entorno de localización de la batería del Medio y de aplicación del proyecto de contención por geotubos (Figura 18).

Figura 18: En rojo, ploteo de las curvas de ajuste de equilibrio y dirección del flujo medio anual de energía por oleaje incidente (modificado de Teixeira et al 2007: 11, 21-22). En detalle la ubicación de la batería, justamente en el punto de no convergencia entre curvas de equilibrio.

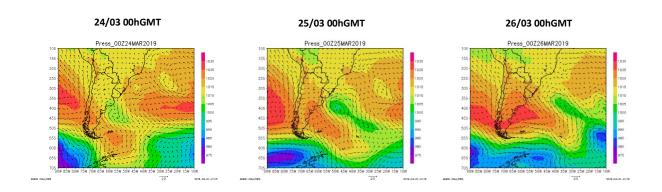
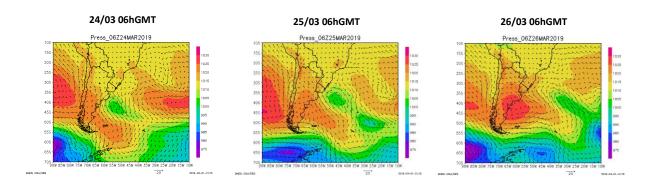
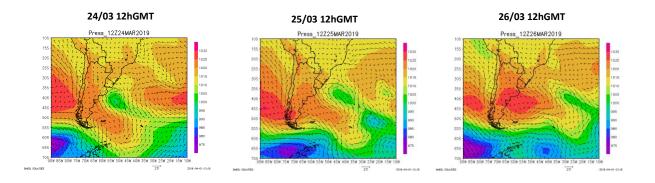
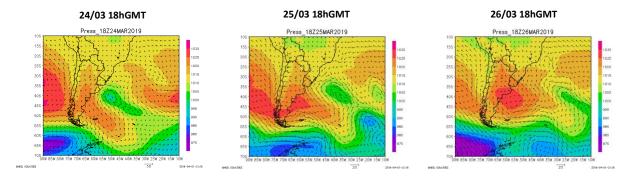
ANEXO 2: Salidas del modelo meteorológico con datos de reanálisis de vientos y movimiento de los centros de presión para el área de estudio entre los días 24 y 29 de marzo de 2019.
